# 関東大震災の火災被害と写真映像

西田 幸夫

本研究では、東京市について当時の写真と地図を重ね合わせ、写真や地図の記録を分析し、現在の市民に対してわかりやすく伝え、火災被害の軽減を図る一助とすることを目的としている。

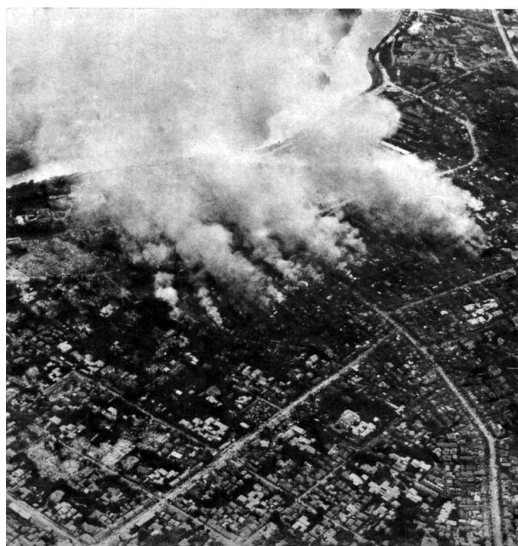
写真1 猛火に包まれた帝都「白煙に覆われたのは宮城・燃えている右が麹町平河町・左は三番町境界」

アサヒグラフ大震災記念号に掲載された9月2日霞ヶ浦海軍航空隊撮影の写真（写真1）で「白煙に覆われたのは宮城・燃えている右が麹町平河町・左は三番町境界」とされている。これと延焼動態図（図2）を重ねてみると、写真1の左下に前日1日出火15時までに鎮火した火災の焼失範囲が見えており、それと延焼状況を見ると、撮影時刻は、2日9時以降南西の風が吹いている15時までの間、12時頃ではないかと推測される。この時点は火災は風上に向けて延焼しており、消防隊も4隊が出場している。この後、鎮火まで9時間を必要とした。また、風下はかなりの煙に覆われており、火災はなくても避難にここを通り抜けることは、難しいところだったと考える。

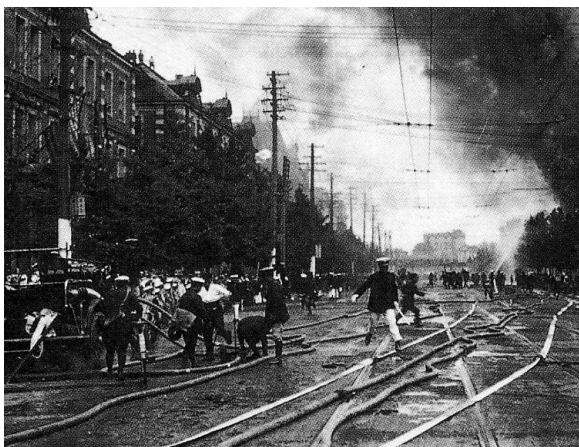
写真4 消防活動中の丸の内

消火活動が間近で撮られた写真は、丸の内地域にしかない。写真4は消防ポンプ車からホースを延ばして遠方で放水している状況がわかる。写真7では消火作業する消防官が3名、その脇でもう1本の筒先をあわせて2本で、電車線路に位置し、かなり遠

消防隊が活躍していることがわかる写真は、丸の内地域である（写真4、7）。この地域は消防本署があり、地震直後、警視庁の火災鎮圧とともに周辺の火災を消火栓および濠水を用いて消火にあたっている。

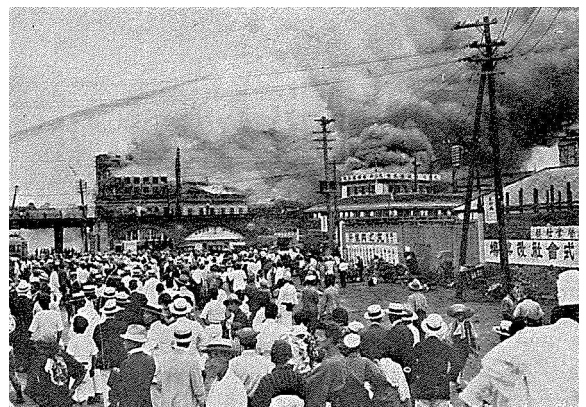
写真5 丸の内の火災を銀座側からみる

内の消防活動を捉えている。地震発生直後の写真として丸の内の火災を数奇屋橋付近の銀座側から見ている(写真5)。また、同時刻、土橋付近から北をみたものでも、いずれの写真でも多くの人が火災を見ている。日比谷公園等安全な空間や火災が迫るまで時間があつたためこれらの人々は安全に避難ができたと考える。河川には、木造船が係留されており延焼の媒介となる可能性を示している。

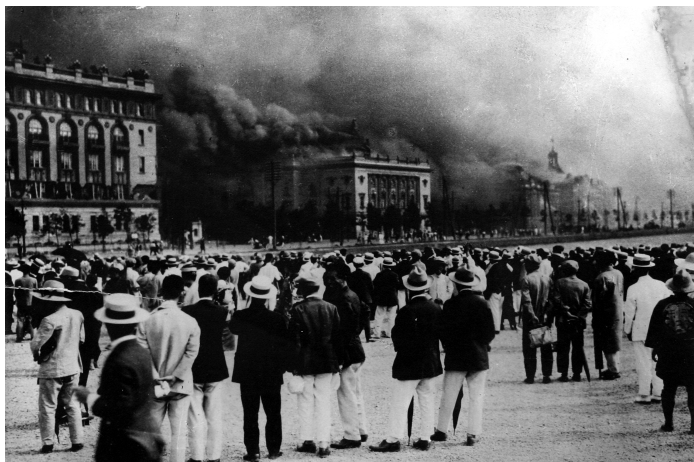
写真6 炎上する警視庁

写真6は炎上する警視庁と帝国劇場を宮城側から撮影しているが多くの人が避難して見ている。警視庁の建物には、放水が2本見えている。避難してい

る人は、まだ余裕を持っているようだ。

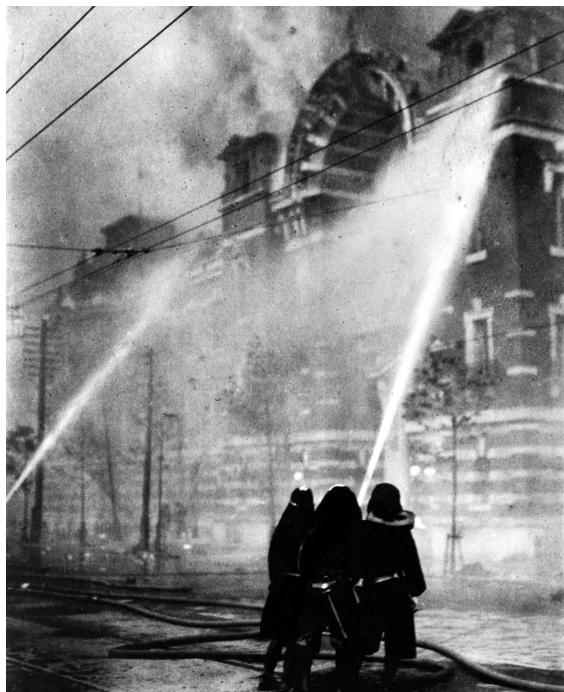
写真7 猛火に包まれる警視庁

方から放水を行っている。

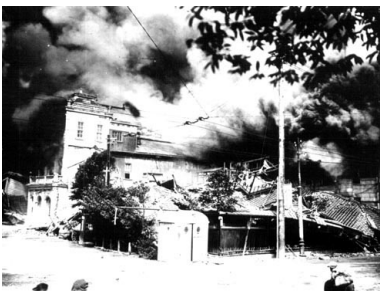
写真8 日比谷交差点

写真8～11は、日比谷交差点を撮ったものであるが、警視庁の南にある日比谷交差点からの状況。1日13時から14時頃と推測される。出典は科学博物館、慰霊堂、毎日新聞社と3つに分かれている。しかし、写真の状況から見ると同一人物が撮影してい

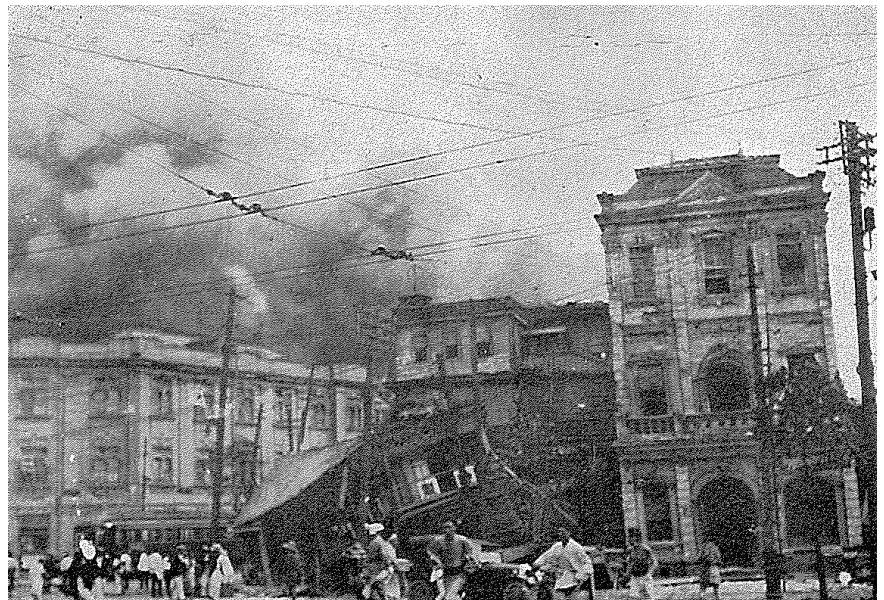
写真9 日比谷交差点

ると思われる。また、警視庁の火災を撮った同じ人物ではないか。写真9では火災が迫ってくる日比谷交差点で火災を見つめている人や避難している人が写されている。この写真後、写真10で同じ日比谷交差点と思われるが、時間が少し後で、木造家屋が倒壊し耐火建物にも火災が延焼している中から家財道具を出している人やそれを見ている人が行きかっ

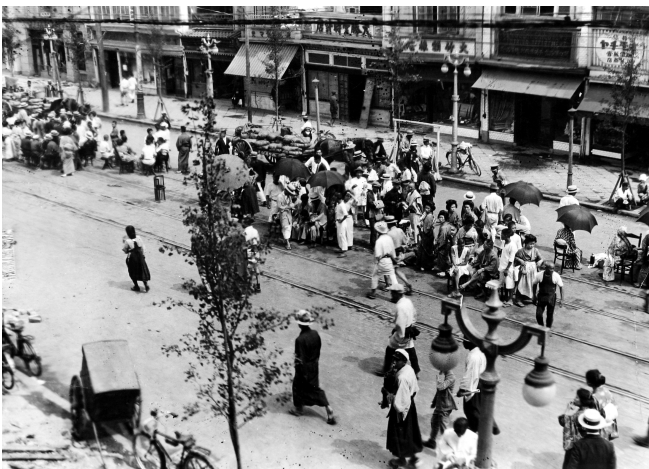
写真12 地震直後の銀座通り

写真12は、地震直後の銀座通りであるが、人々は道路の真ん中に避難している。周辺の建物を見ると、被害を受けているようには思われない。

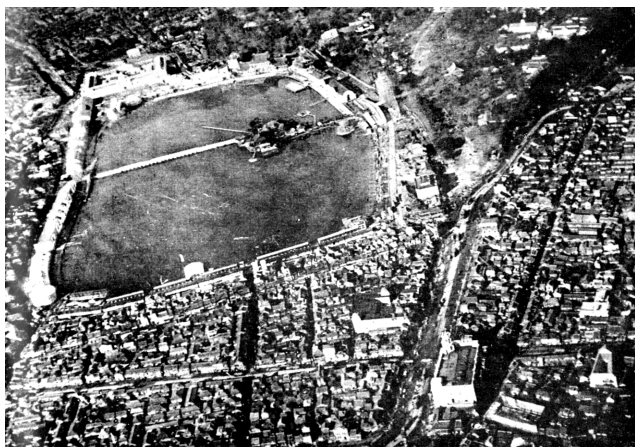
写真13 震災の前年大正11年の航空写真

当時の東京市の人口が約250万人、そのうち50万人が避難した場所であり武蔵野台地の縁にある。火災は、そこで焼け止まり多くの人々が救われた。(写真13)

上野公園は震災前年大正11年の航空写真では密

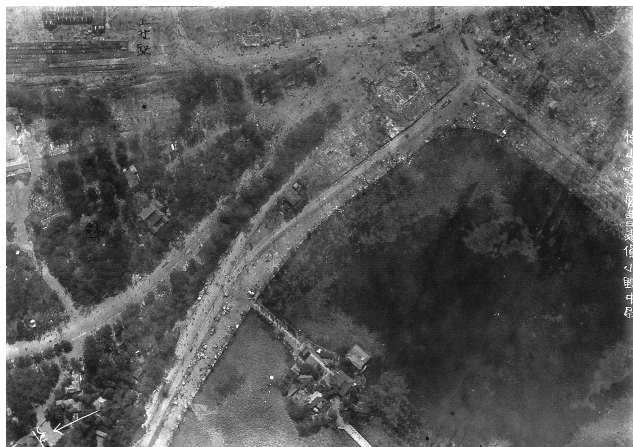
写真14 震災後の上野

集した市街地が続き不忍池と上野の山が広がっている。震災後の上野広小路や上野駅が焼失していることがわかる。(写真14)

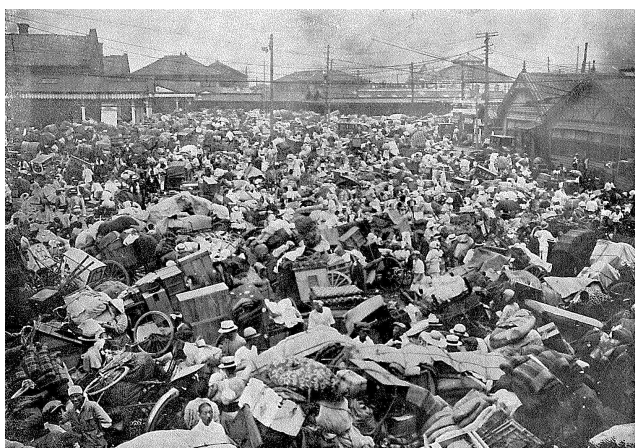
写真15 上野駅前に避難した人々

上野公園に避難した人々も多くの荷物を持っており、火災延焼の風向などが異なれば多くの犠牲者が出た可能性もある。写真では1日15時に撮られたものもあるが、上野公園が火災に襲われるのは2日19時頃であるので、早くから避難した人々が多くいたこともわかる。(写真15、16)

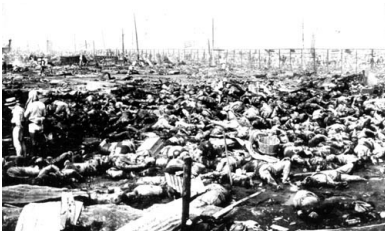
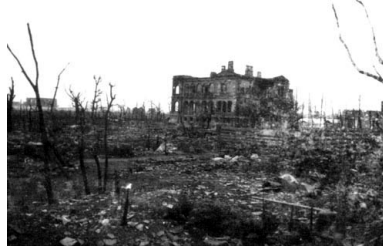
4万人が焼死した場所で、焼失後の被服廠跡地については多くの記録があるが、前の状況はほとんどない。地震発生後かなり早い時点で家財道具を持ち込んで、空間が占拠されたため上野公園などに避難した人もいる。2段階で、当初避難した人と火災に追われて逃げ込んできた人とあわせて多くの死者が発生したと考えられる。

避難空間としては、約10haという広大な空間で

あったが火災が3方向から同時にせまり、移動してやり過ごすことができず、持ち込まれた内部の可燃物のため延焼遮断のための空間としての機能を果たさなかった。(写真17、18)

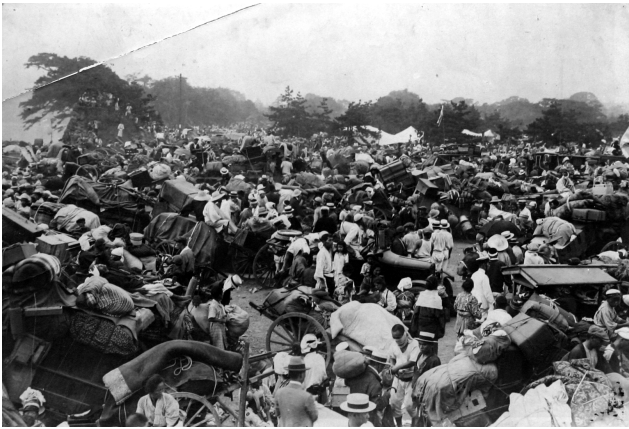
写真19 宮城前広場

前述した消防活動でも警視庁前に部署し組織的な活動が行われ、東京市の中でも最も安全な広幅員道路や濠に囲まれた避難場所となった宮城前である。表2にはないが30万人が避難している。ここの周辺の写真は消防活動を含めて、火災初期から残されている点からも安全性が高かったことがわかる。ここでも避難者は自動車や大八車で多くの荷物を持ち込んでいる。人の数を圧倒するほどの量である。(写

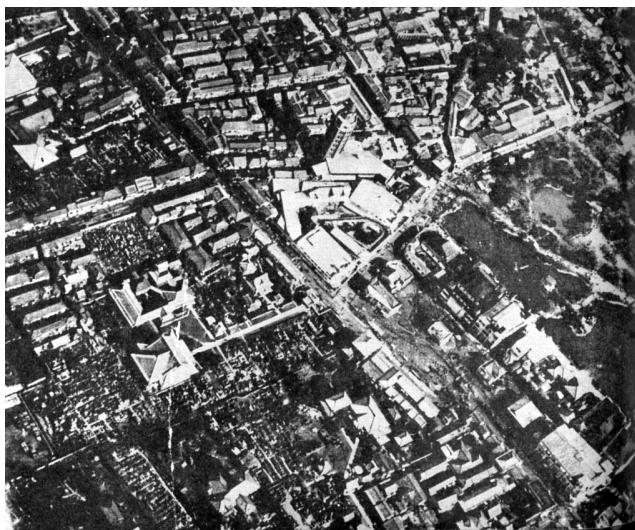
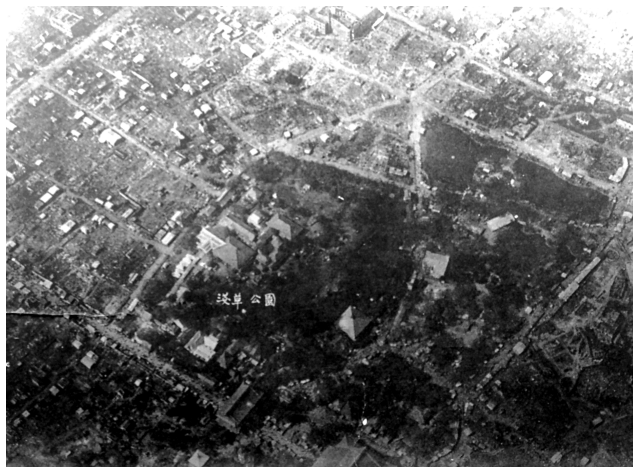
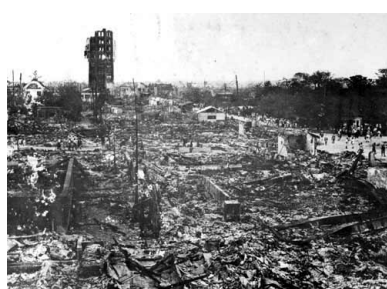
浅草公園は避難場所の内で周辺すべてが焼失した中で多くの人々が救われた場所である。上野公園、芝公園につぐ広さを持っており、1日17時ごろまでは南、その後、西、北へと風向きが変化したことも幸いして終始、浅草公園の位置は、延焼火災を風上や風側から受ける状況となった。その後1日23時ごろには西側からの火流が迫ったが、公園内の池の水を活用した消防力とイチョウなどの樹木に助けられ焼失を免れ多くの人々を救った。この避難場所で撮影された写真はなく、逃げるあるいは消火活動が限界であったと推測される。ここでも火災を避けて逃

げる人々は多くの荷物を抱えている。(写真21～24)

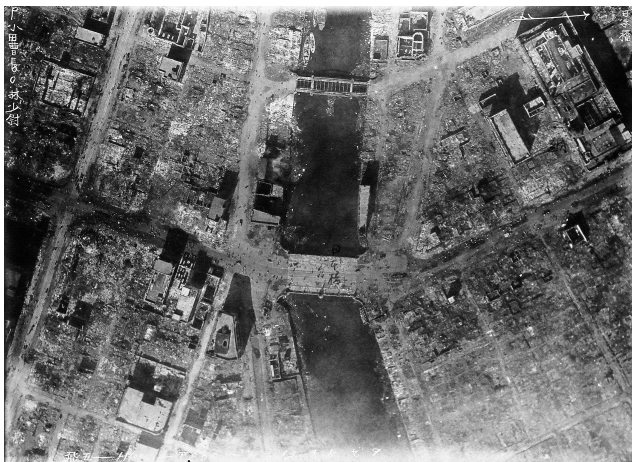
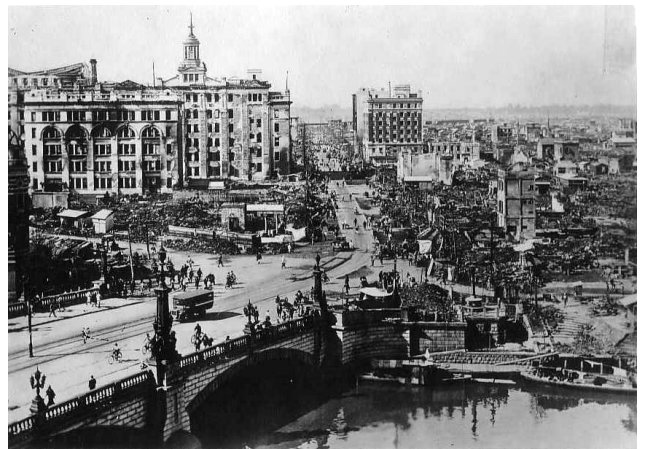
江戸時代からの商業の中心地で、江戸時代も多く火災被害を受けた日本橋である。日本橋上空と、付近の建物からみた日本橋から三越方面を見ると、日本橋南側には耐火建物があるがその他はほとんど木造であったことが分かる。（写真27、28）

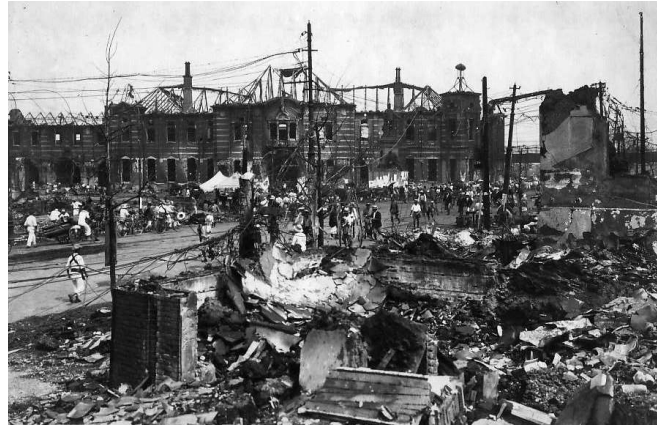
写真26 焼失後の万世橋駅

があった（写真25）。煉瓦造である万世橋駅は外壁を残して焼失している。関東大震災を契機に須田町および万世橋駅は、東京の中心地の座を明け渡した。（写真26）

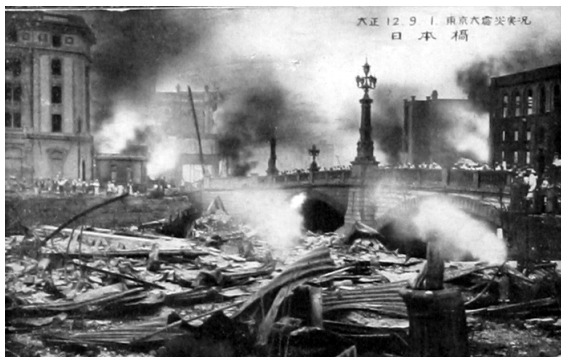
写真29 9月1日・日本橋

写真29を見ると日本橋川を船や材木が埋め尽くして、河川が延焼遮断の効果を果たすことができなかったことを示している。現在も日本橋の橋脚にその名残がある。

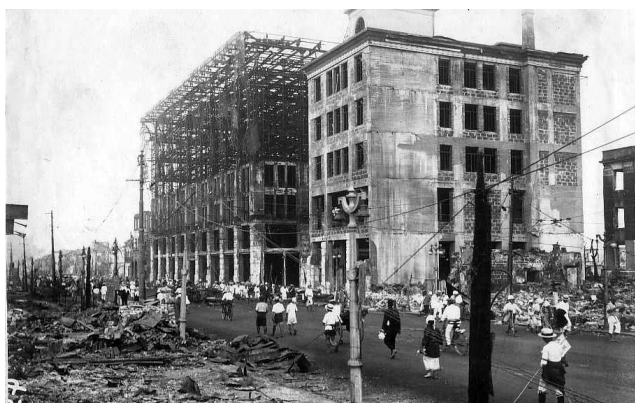
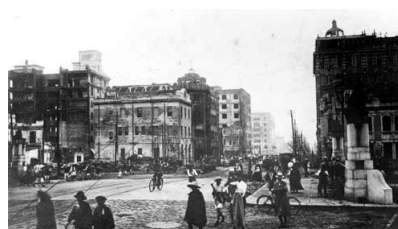
明治の近代化の象徴である銀座通りであるが関東大震災では、同じような経緯から不燃化を進めた丸の内に比してほとんどが焼失してしまった。航空写真で見ると銀座通りにある煉瓦造が外壁を残し全て焼失している。銀座煉瓦街が表通りは煉瓦造であったが全体では木造がかなり存在していたことがわか

る。これらの弱点を突かれて銀座地区は全て焼失した。（写真30～32）

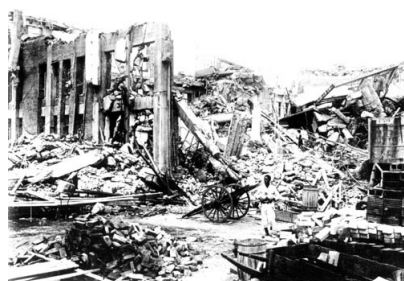
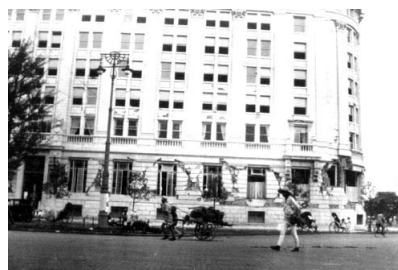
丸の内地区は、写真映像が多く残された有楽町付近からの出火で、南からの強風によって延焼したが風向が西に変化したことと広幅員の道路により、消防隊が濠の水を利用して消火が行われ延焼が阻止された。多くの建物ではせん断クラックなどは発生したが倒壊まで至るものは少なかった。しかし鉄筋コンクリート造で工事途中の丸の内内外ビルディングは倒壊してしまった。（写真33、34）
